RECONOCIMIENTO DEL NIVEL DE PELIGRO EN LAS LAGUNAS TULLPARAJU Y CUCHILLACOCHA CON FINES DE SEGURIDAD Y APROVECHAMIENTO

Cordillera Blanca, Provincia de Huaraz, Región Ancash

INFORME TÉCNICO N°09

Huaraz, Junio del 2016

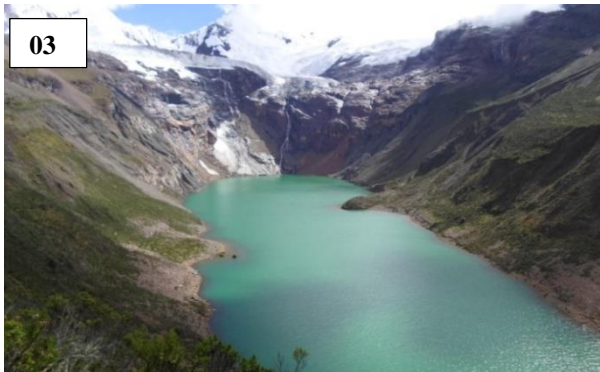
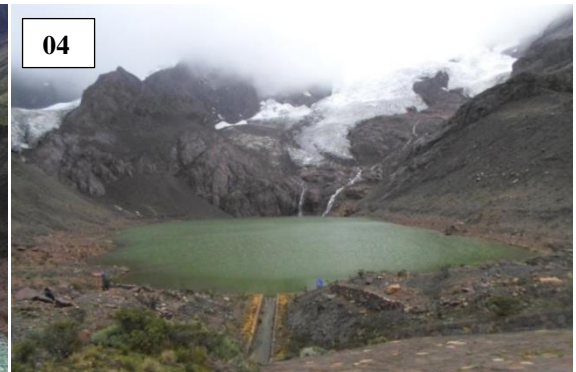
Fotografía N° 03: Características geológicas de las morrenas laterales en la laguna Tullparaju, se observa deslizamiento reciente cerca de la cabecera; **Fotografía N° 04:** Características geológicas de las morrenas laterales en la laguna Cuchillacocha.

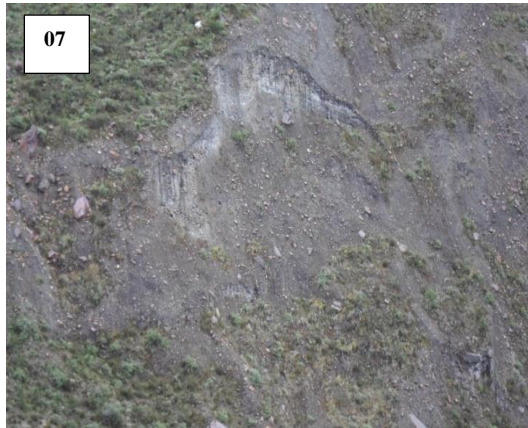
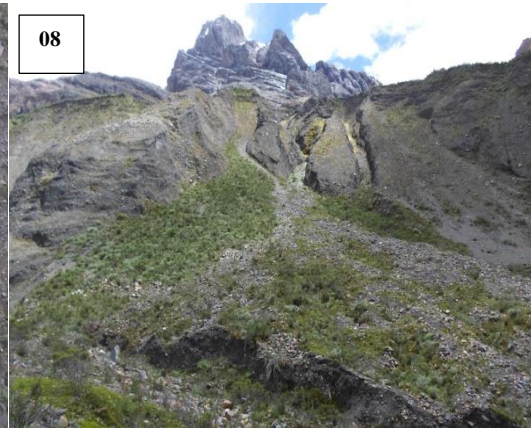
Fotografía N° 07: Derrumbes locales sobre la morrena lateral derecha cerca del dique de la laguna Tullparaju, proceso que se reactiva por efecto de las lluvias y la fuerte pendiente del talud. **Fotografía N° 08:** Erosión hídrica superficial con potencial deslizamiento sobre la laguna Tullparaju, identificado en la morrena lateral izquierda, cerca de la cabecera.

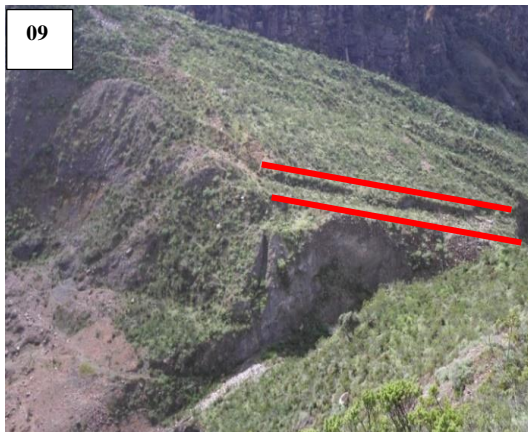
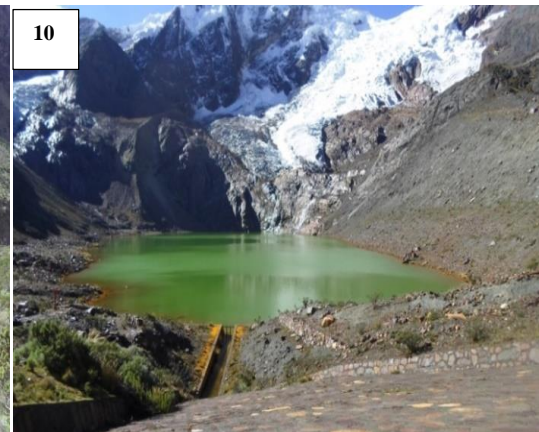
Fotografía N° 09: Zona de asentamiento en la parte final de la morrena lateral izquierda, cerca del dique en la laguna Tullparaju. **Fotografía N° 10:** Vista panorámica de la laguna Cuchillacocha, observando la parte posterior y las morrenas laterales con moderada estabilidad.

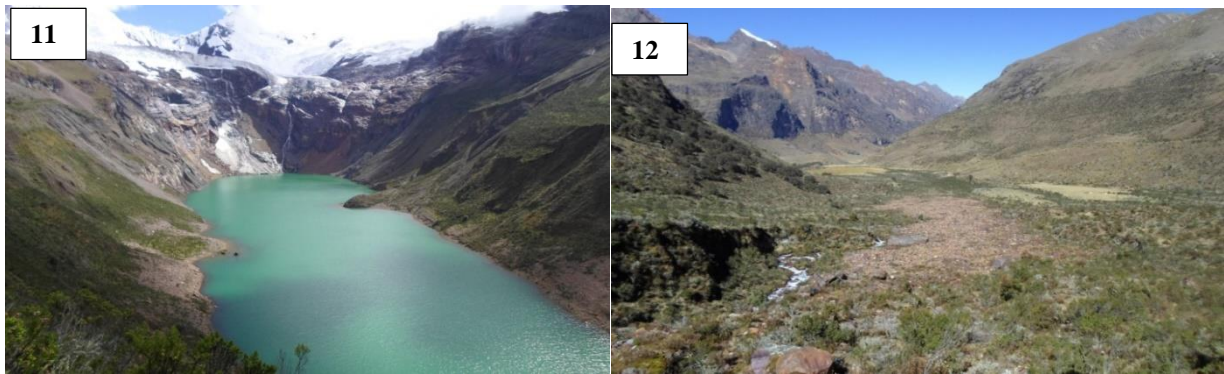
El vaso de la laguna limita con afloramientos rocosos hacia la parte posterior y dos morrenas laterales; siendo la más larga, la ubicada en la margen izquierda, (ver fotografía N° 11 y figura N° 03).

Fotografía N° 11: Vista panorámica, de la laguna Tullparaju, observando las morrenas laterales con bajo nivel de estabilidad. **Fotografía N° 12:** Cabecera de la quebrada Quillcayhuanca, con fuerte pendiente en la parte inicial y moderada hacia la planicie.

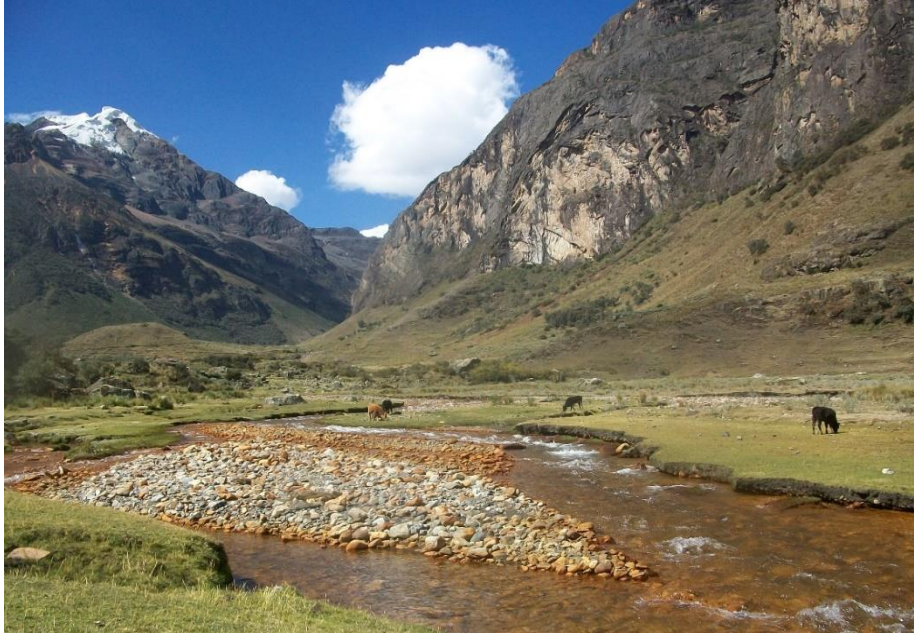
Fotografía N° 26.- Vista panorámica de la quebrada Quillcayhuanca, donde se muestra el contenido de óxidos de hierro que contaminan el agua y los pastos

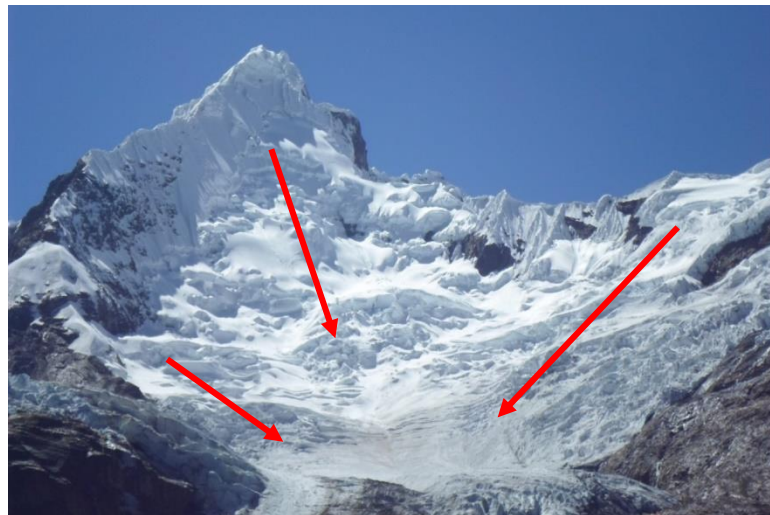
Las condiciones de peligrosidad en la laguna Tullparaju se estima como moderada a baja, lo cual se puede explicar desde dos aspectos: En primer lugar la presencia de considerable masas de glaciares colgantes ubicadas en forma peligrosa en la parte alta de la laguna, desde donde podrían caerse, generando oleajes que podría desbordarse y originar un aluvión, (ver fotografía N° 28); y en segundo lugar, la existencia de un dique de seguridad en buenas condiciones de funcionamiento, que contendría la fuerza de empuje e impediría que sobrepasen las olas que se generarían por la caída de avalanchas. También es importante considerar el bajo nivel de estabilidad de las morrenas laterales, desde donde se originan pequeños derrumbes y deslizamiento que impactan sobre la laguna.

Fotografía N° 28: Zonas de posibles desprendimientos de masas de hielo ubicados en la parte alta de la laguna.

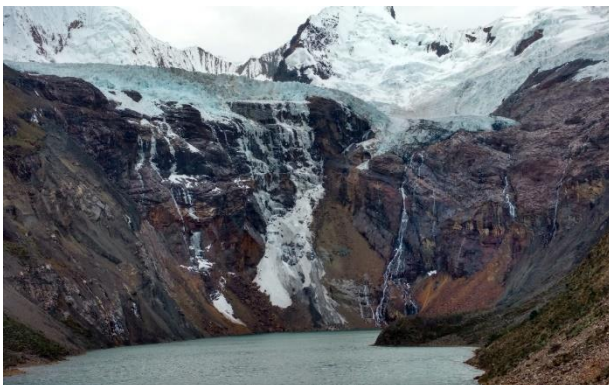
Cabecera de la Laguna.- Esta laguna ha alcanzado su máximo desarrollo, hacia la cabecera se encuentra en contacto con afloramientos rocosos de buena competencia, formando taludes casi verticales, en la parte central y sobre la laguna se encuentra la lengua glaciar reconstituida que está alejada del espejo de agua y no significado mayor peligro, (ver fotografía N° 29).

Fotografía N° 29: Vista de la cabecera de la laguna, donde se muestra que la lengua glaciar no está en contacto con el espejo de agua.

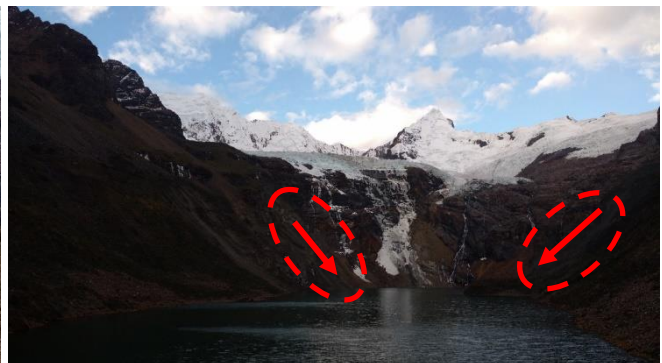
Hacia el fondo de la laguna, margen derecha e izquierda, en contacto entre la roca y la morrena se observan procesos geodinámicos bastante activos, manifestándose con pequeños derrumbes y deslizamientos favorecidos por la presencia de agua proveniente de los glaciares. El nivel de peligrosidad es bajo por ser torrentes con poco volumen, (ver fotografía N° 30).

Fotografía N° 30: Morrenas laterales cerca de la cabecera de la laguna, con procesos geodinámicos activos, debido a la saturación del material por la presencia de torrentes al pie de los glaciares, lo cual favorece la ocurrencia de deslizamiento.

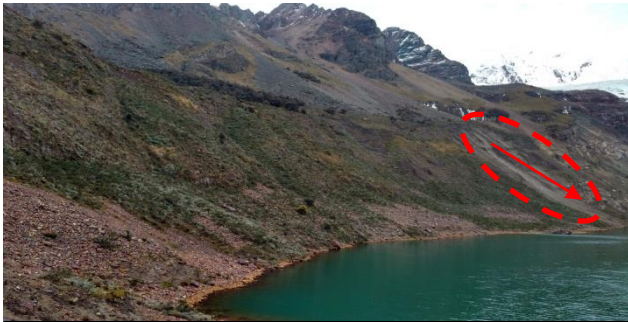
Fotografía N° 31: Morrena lateral derecha con erosión diferencial, donde sobresale el talud con fuerte pendiente. En la parte central se nota mayor estabilidad por la presencia de matorrales y cerca del dique hay derrumbes y asentamientos recientes

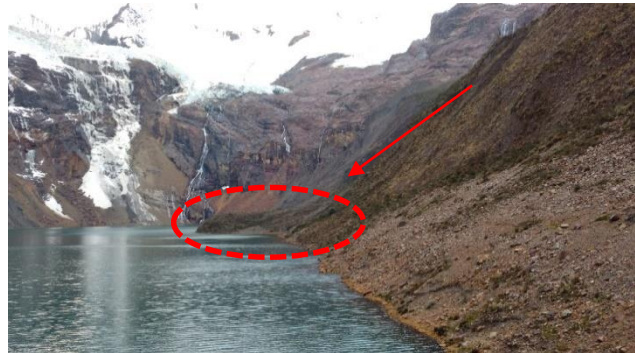
Margen Izquierda del Vaso: La morrena lateral izquierda, es más alta que la anterior, alcanzando los 60 y 70 m, sobre el espejo de agua, siendo los taludes más inestables hacia la cabecera, con pendiente superior a los 45°. En este sector hay huellas de un deslizamiento reciente que aportó gran cantidad de material hacia la laguna, cuyo proceso puede incrementarse debido a que en las partes altas el material se encuentra saturado con filtraciones procedentes desde la lengua glaciar, (ver fotografía N° 32).

Fotografía N° 32: Morrena lateral izquierda, con zonas inestables y gran cantidad de material sobre la laguna, la cobertura vegetal es rala sobre laderas con fuerte pendiente.

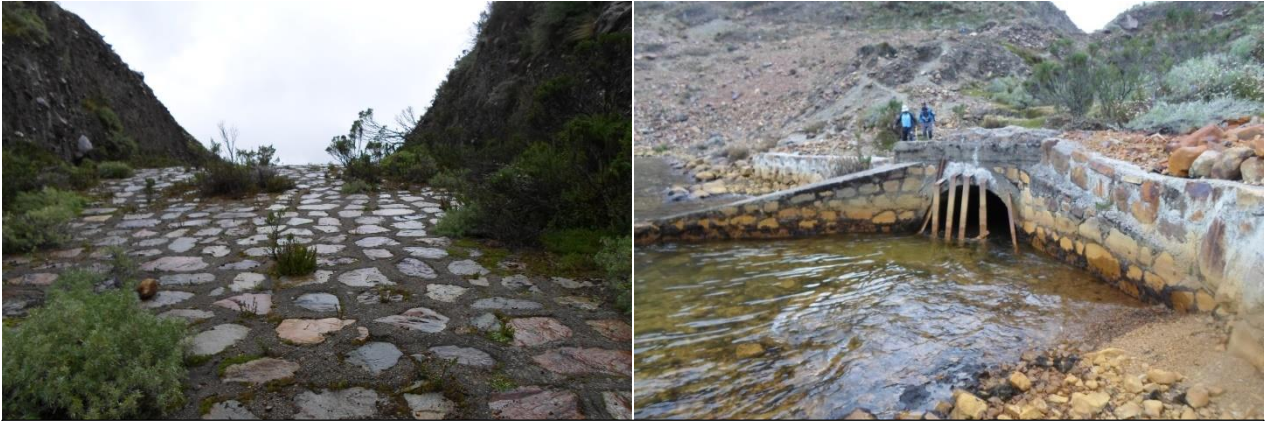
La evaluación del nivel de peligro potencial en relación a las obras, se puede explicar en base a dos factores detonantes: Uno, el desborde de la laguna con gran volumen de agua originado por una avalancha desde el frente glaciar o derrumbes y asentamientos de los taludes laterales, y otro, debido a la falla estructural de la presa, por la ocurrencia de un evento sísmico de gran magnitud. Ambos eventos causarían daños en la parte baja de la subcuenca y en la ciudad de Huaraz.

Fotografía N° 33:- Condiciones actuales del dique artificial en la laguna Tullparaju. **Fotografía N° 34:** Vista de la entrada del túnel de descarga.

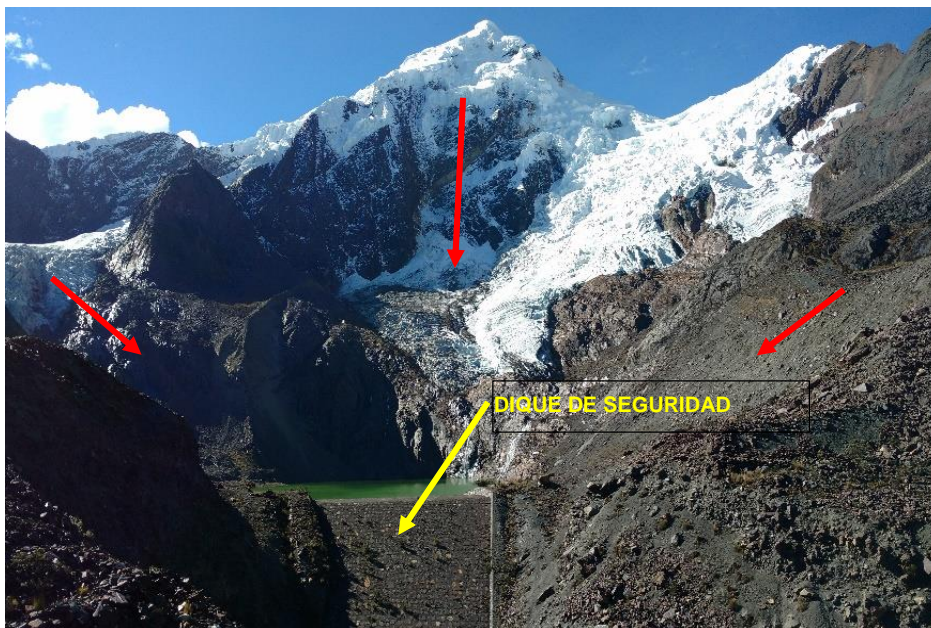
El nivel de peligro que representa esta laguna se estima entre medio a bajo, que se puede explicar teniendo en cuenta dos importantes factores: el primero en relación a la presencia de grandes masas de hielo colgantes ubicadas en la parte alta de la laguna, desde donde podrían caerse, generando oleajes y desborde de la laguna, (ver fotografía N° 35); y el segundo, en relación al dique de seguridad que se encuentra en buenas condiciones como para soportar la fuerza del empuje hidráulico, impidiendo el desborde de la laguna.

Fotografía N° 35: Laguna Cuchillacocha y dique de seguridad, resaltando las zonas de posible desprendimiento de masas glaciares y morrenas sobre la laguna.

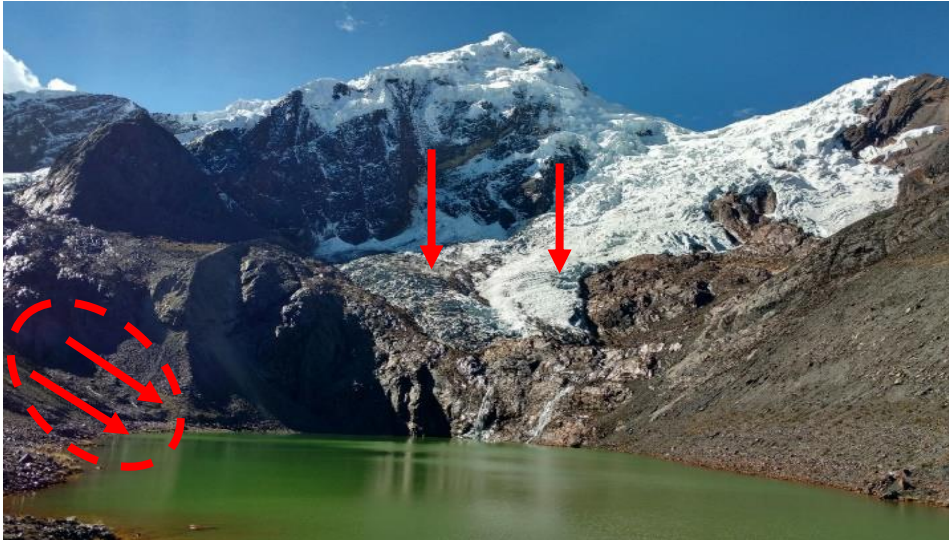
Cabecera de la Laguna.- En este sector, el glaciar se encuentra alejado del espejo de agua, dejando ver afloramientos de roca con buena competencia, formando taludes con fuerte pendiente. Hacia las partes altas se observa el frente glaciar con corte vertical y muy fracturado, con masas de hielo colgantes, desde donde caen avalanchas pequeñas en forma continua que no llegan a la laguna, al ser pulverizadas en el trayecto, formando una lengua glaciar reconstituida que no significa mayor peligro para la laguna. Sobre la margen derecha de la laguna, en la zona de contacto entre la roca y la morrena, se observan procesos geodinámicos bastante activos, con derrumbes y deslizamientos locales, favorecidos por torrentes y filtraciones que bajan de los glaciares. El nivel de peligro es bajo por ser torrentes con poco volumen de agua, (ver fotografía N° 36).

Fotografía N° 36: Vista panorámica de la cabecera de la laguna, observando sectores con caída de avalanchas y flujos hídricos que originan derrumbes y deslizamientos locales hacia la laguna. Los peligros son moderados por la baja magnitud de los eventos.

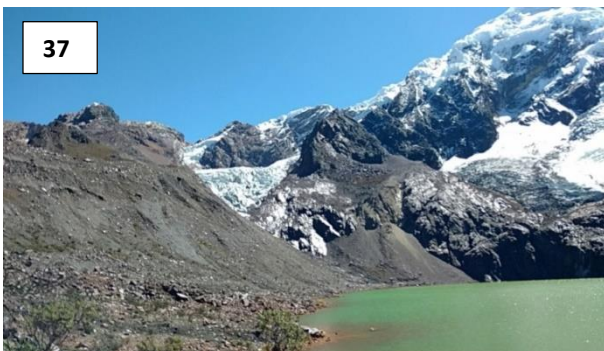
37

Margen Derecha del Vaso.- La margen derecha de la laguna está conformada por material morrénico con alturas de 30 m sobre el espejo de agua; el talud tiene baja estabilidad y fuerte pendiente hacia las partes altas (40° a 60°), la cual va disminuyendo a medida que se acerca a la laguna. Esta morrena se encuentra bastante erosionada con derrumbes y asentamientos locales que aportan material grueso hacia las orillas de la laguna, (ver fotografía N° 37).

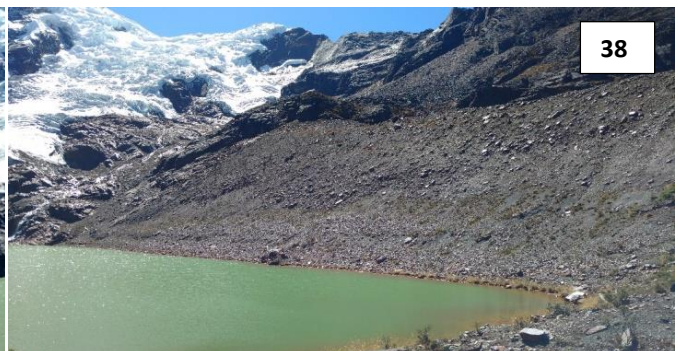
38

Margen Izquierda del Vaso.- La margen izquierda conforma una morrena de más de 30 m de altura, con pendientes menores que la anterior, y mejores condiciones de estabilidad, sin embargo la presencia de bloques de roca suelta en las laderas representan peligros que pueden incrementarse por lluvias y ocurrencia de sismos de gran magnitud, (ver fotografía N° 38).

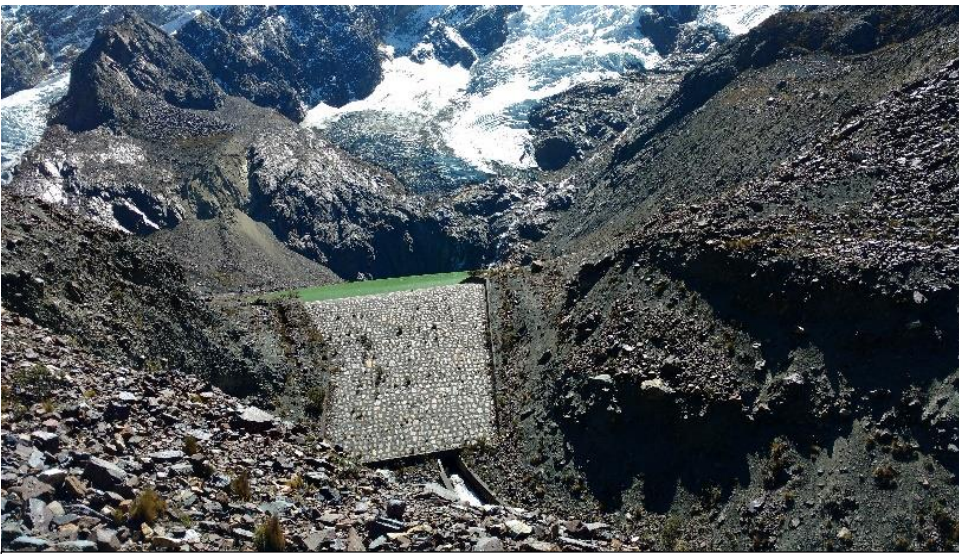
Sobre la morrena frontal de la laguna, se ha construido un dique artificial compuesto por una presa de tierra con enrocado – emboquillado con mortero cemento – arena, cuyas dimensiones son: Corona de 24 m de longitud, 7 m de ancho y 17 m de altura. En la parte inferior del dique se ha construido un ducto de desagüe de 60” de diámetro, por donde desagua el aporte hídrico que proviene del frente glaciar, (ver fotografía N° 39). El análisis de peligros potenciales en esta laguna, guarda relación directa con la presencia de oleajes de gran altura que podría desbordar la laguna a causa de una avalancha de gran volumen, y/o por la falla estructural de la presa de tierra, debido a la ocurrencia de un evento sísmico de gran magnitud.

Fotografía N° 39: Vista panorámica de las obras de seguridad en la laguna Cuchillacocha (dique artificial y ducto de desagüe).
