RECONOCIMIENTO DEL NIVEL DE PELIGRO EN LAS LAGUNAS TULLPARAJU Y CUCHILLACOCHA CON FINES DE SEGURIDAD Y APROVECHAMIENTO

Cordillera Blanca, Provincia de Huaraz, Región Ancash

INFORME TÉCNICO N°09

Huaraz, Junio del 2016

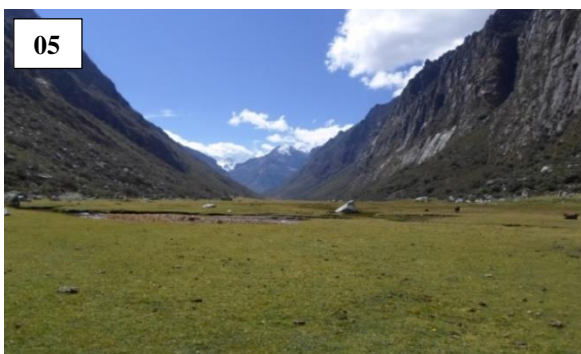
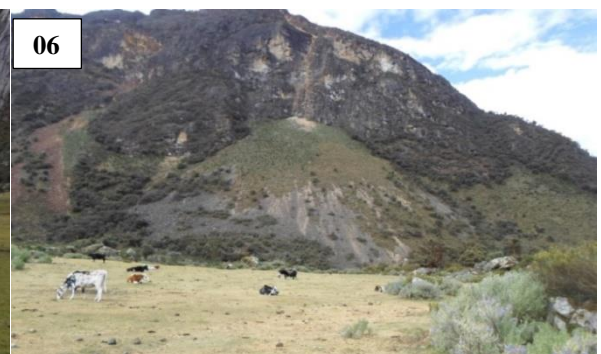
Fotografía N° 05: Quebrada Quilcayhuanca, conformando un típico valle en “U” de origen glaciar; el fondo es plano inclinado con amplias zonas de bofedales y pajonales, las laderas están compuestas por rocas ígneas con taludes casi verticales. **Fotografía N° 06:** Procesos de origen gravitacional a lo largo de la quebrada Quilcayhuanca, determinando conos coluviales y coluvio aluviales sobre laderas con fuerte pendiente.

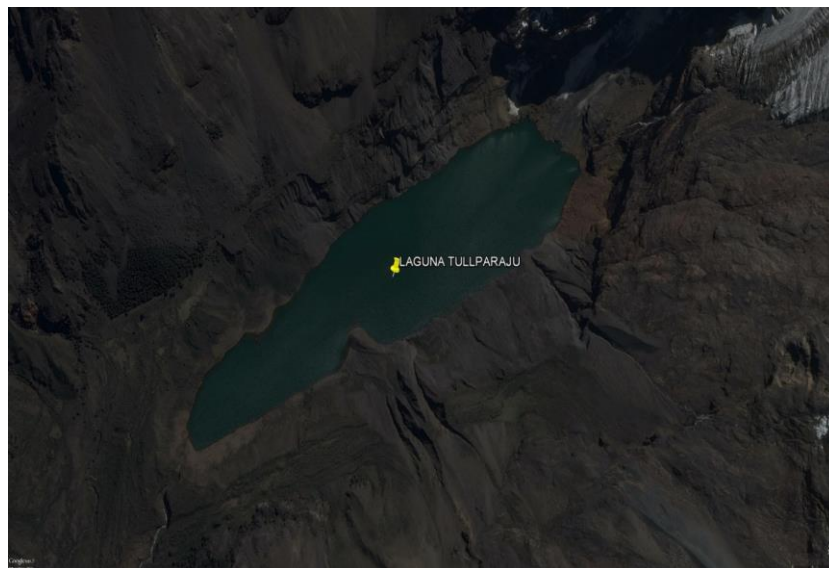
El vaso de la laguna limita con afloramientos rocosos hacia la parte posterior y dos morrenas laterales; siendo la más larga, la ubicada en la margen izquierda, (ver fotografía N° 11 y figura N° 03).

Figura N° 03.- Vista principal de la laguna Tullparaju, cubeta de origen glaciar y desarrollo de morrenas laterales y frontal, durante el proceso de retroceso glaciar (Imagen Google Earth - 2016).

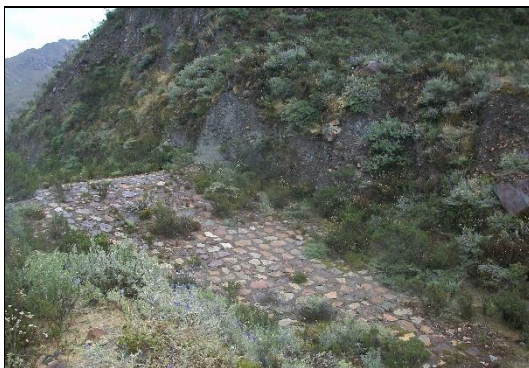
Entre los años 1942 y 1974, la Corporación Peruana del Santa y ELECTROPERU, construyeron la obra de seguridad, (ver fotografías N°s 13-18), con las siguientes características: un ducto con muros de encauzamiento en la entrada; túnel de descarga de 205 m de longitud y sección de forma de herraje de 1,48 m de altura y 1,56 m de ancho; la estructura de salida constituido por aletas y losa; presa de tierra y enrocado - emboquillado de 8 m de altura, y corona de 14 m de longitud con 6 m de ancho. Esta laguna desagua a través del túnel de descarga.

Fotografía N° 13.- Vista panorámica del dique de seguridad.

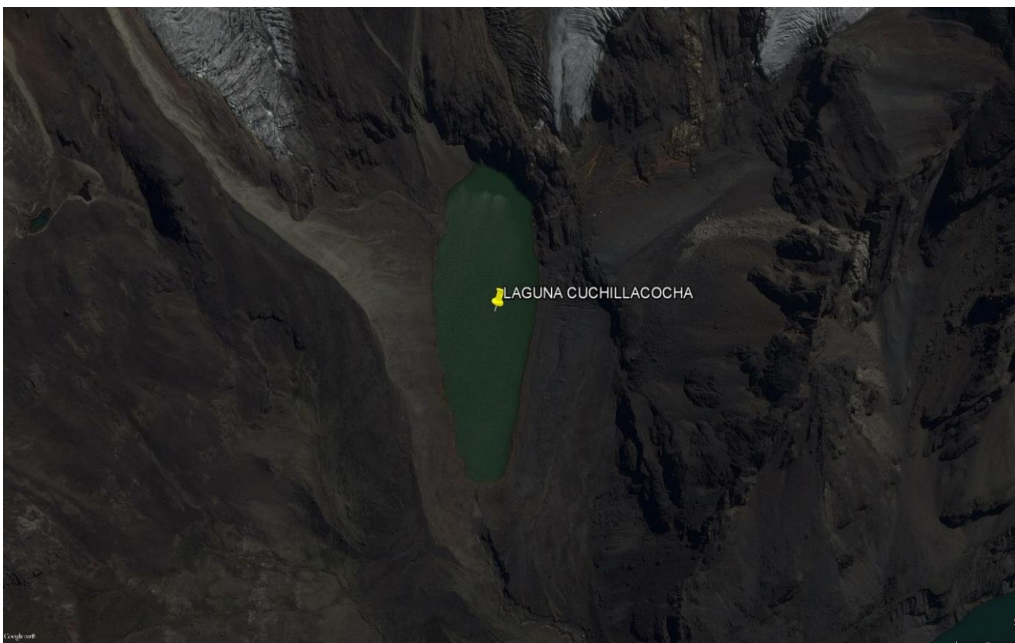
El vaso de la laguna limita con afloramientos rocosos hacia la cabecera y dos morrenas laterales, siendo la más larga la ubicada sobre la margen derecha, (ver figura N° 04).

Figura N° 04.- Vista principal de la laguna Cuchillacocha, formada por erosión glaciar durante el retroceso de la lengua glaciar y desarrollo de morrenas laterales y frontal, (Imaen Google Earth - 2016).

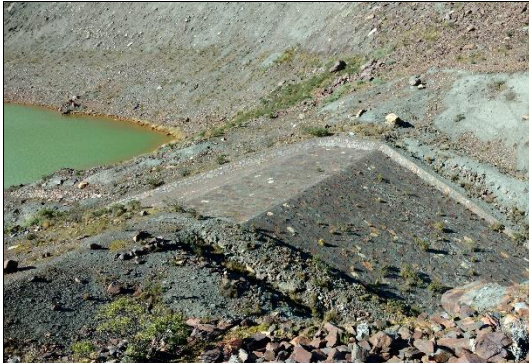
En esta laguna, la Corporación Peruana del Santa y ELECTROPERU entre los años 1971 y 1974 construyeron el dique de seguridad, (ver fotografías N°s 19 - 24), con las siguientes características: Canal de entrada de mampostería de 37,70 m de largo, conducto cubierto de 76 m de longitud y 60” de diámetro (concreto armado y TMC) y canal de salida y rápida de mampostería de piedra de 19,70 m de longitud; presa de tierra y enrocado - emboquillado de 16 m de altura, y corona de 24 m de longitud con 7 m de ancho. Esta laguna desagua continuamente a través del ducto de drenaje.

Fotografía N° 19.- Vista panorámica del dique de seguridad.

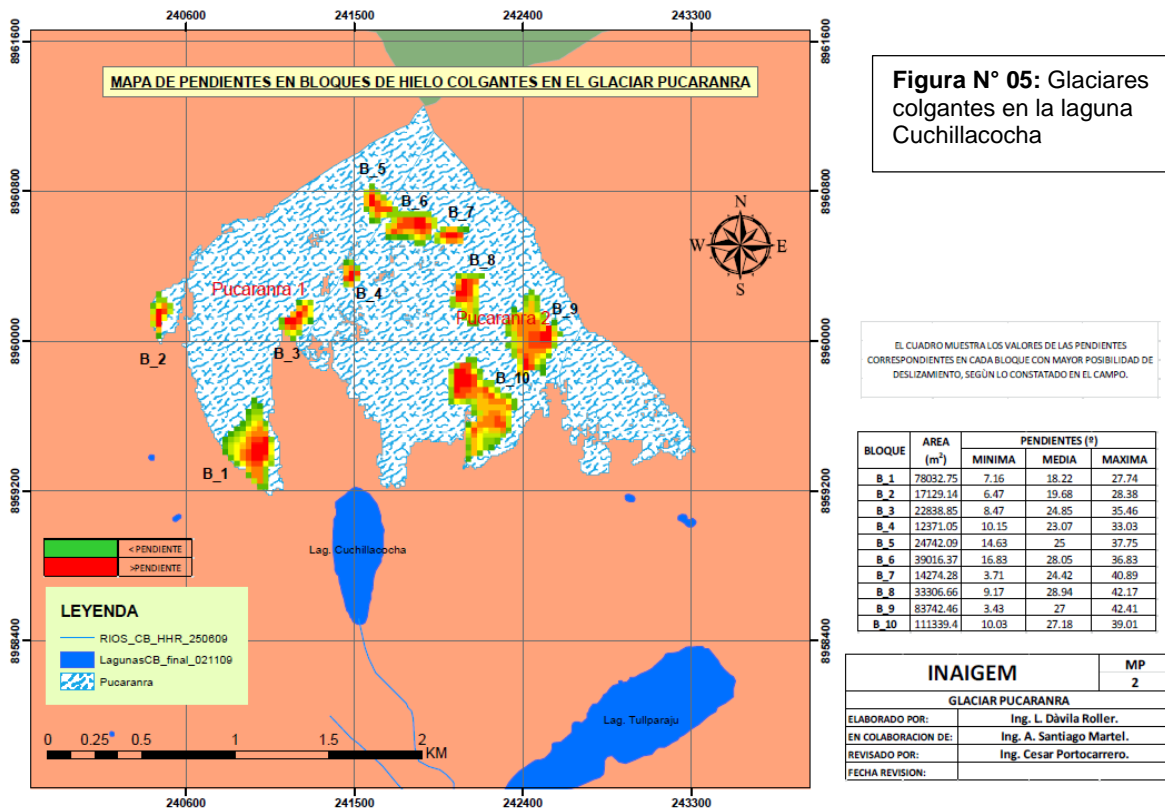
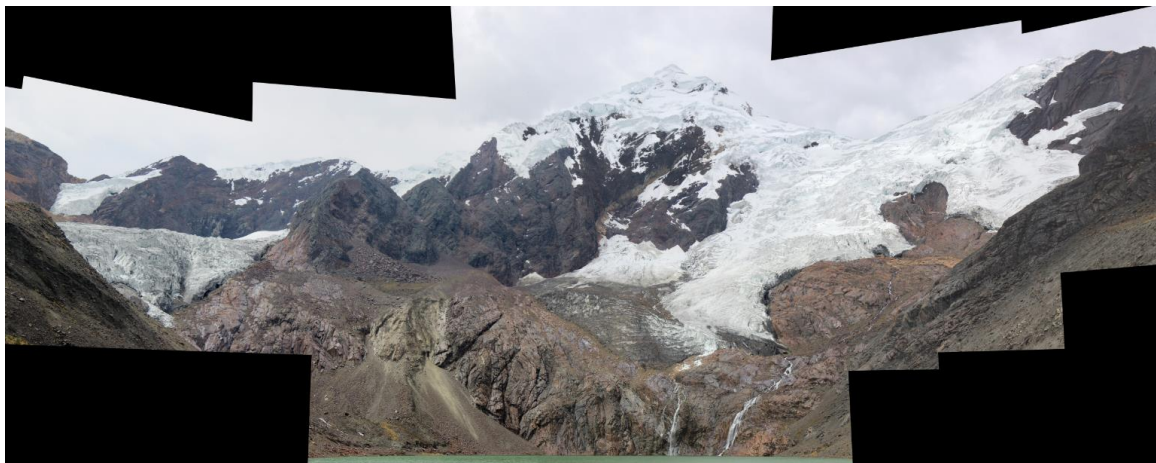
Se han identificado 10 glaciares colgantes que podrían desprenderse y generar oleajes que sobre pasen el dique de seguridad existente con posterior desborde de las aguas de la laguna.

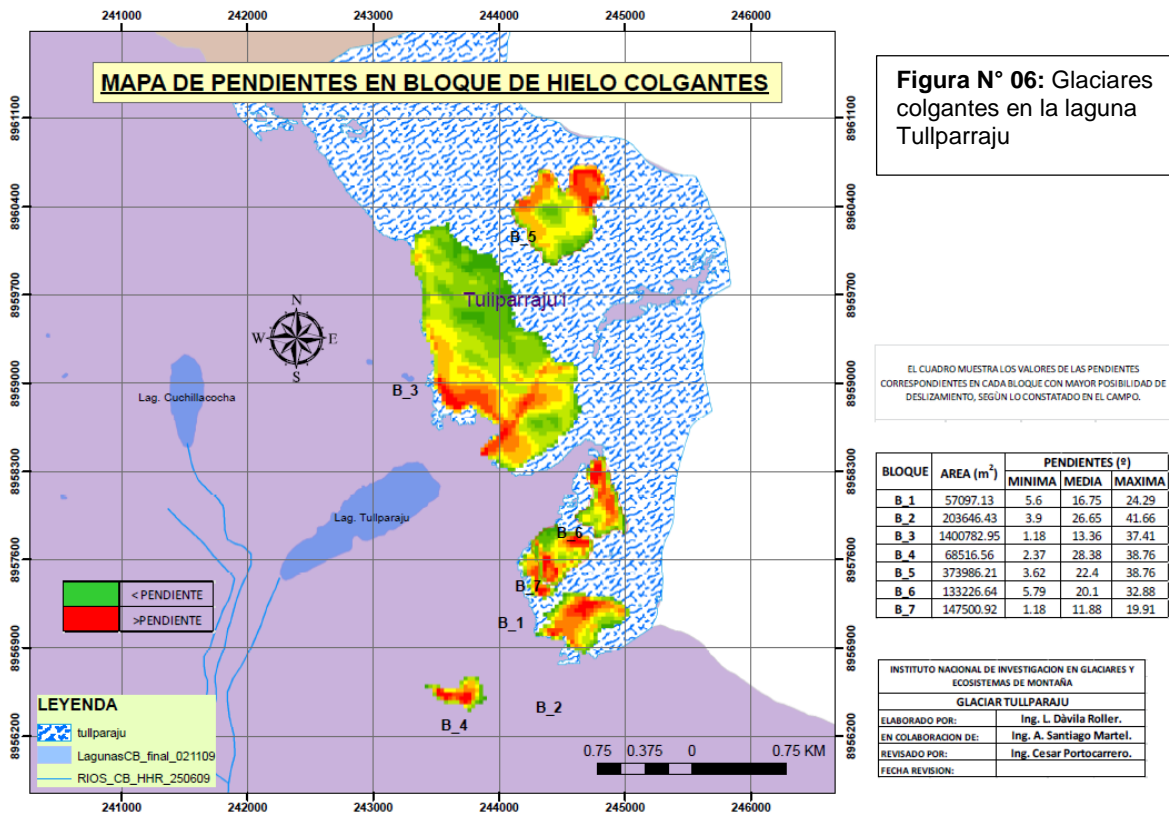
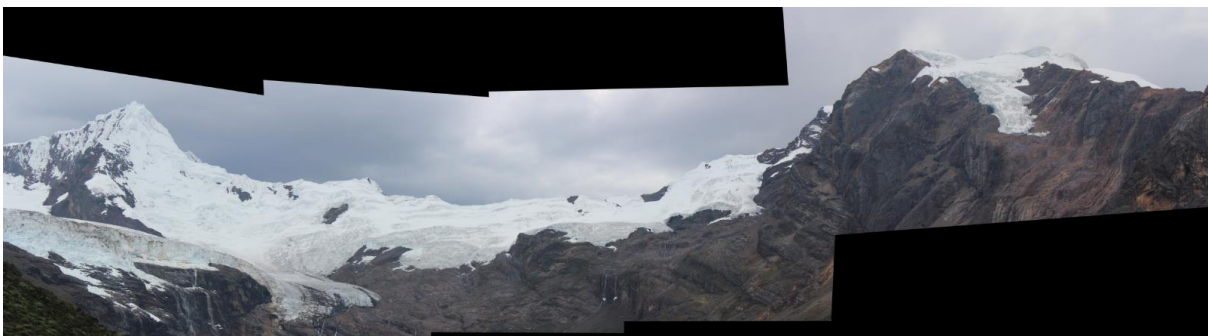
En la laguna Tullparaju, se han identificado 7 glaciares colgantes con mayor probabilidad de desprendimiento con posibilidad de generar oleajes que sobre pasen el dique de la obra de seguridad.

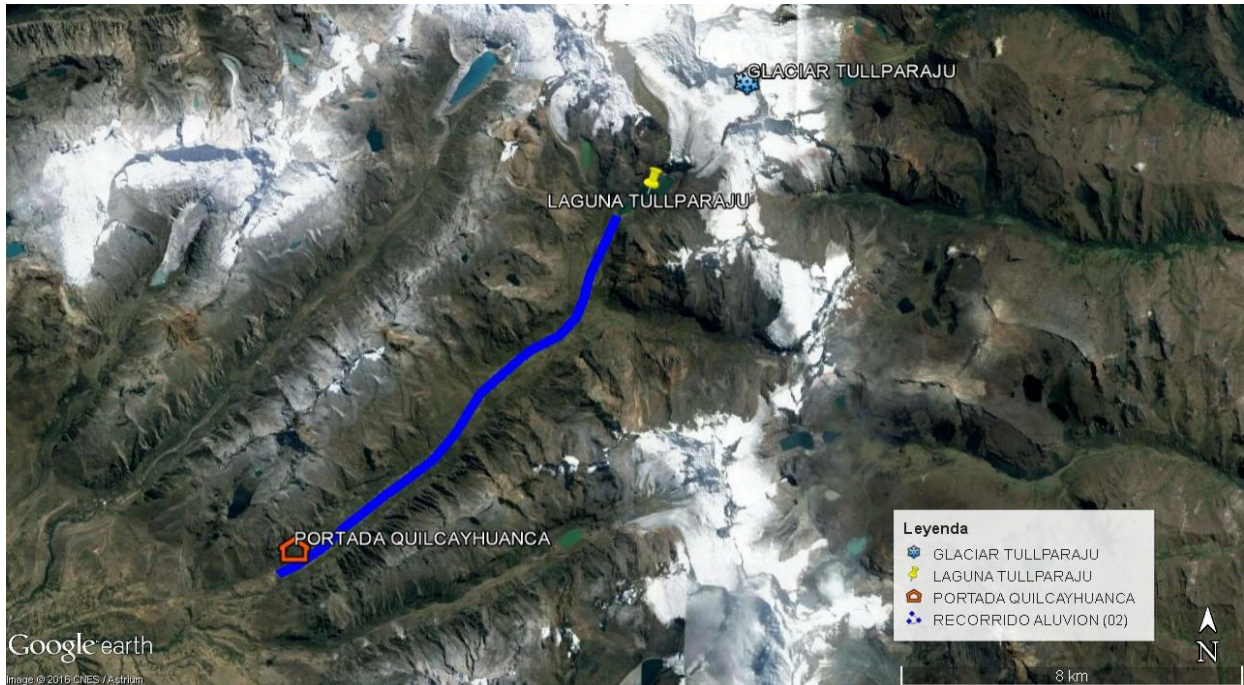
Las condiciones geológicas y geomorfológicas en la quebrada Quilcayhuanca, determinan una moderada estabilidad ante la ocurrencia de un aluvión; la baja pendiente y amplitud en el fondo del valle, puede disipar parcialmente la dinámica del flujo, sin embargo el sector entre la portada de Pitec y la ciudad de Huaraz tiene condiciones diferentes, donde la fuerte pendiente y la ocupación del cauce principal de la quebrada, significan un alto peligro para la población asentada y la misma ciudad de Huaraz. En la parte alta la laguna Tullparaju se encuentra protegida por la obra de seguridad, sin embargo el acelerado retroceso glaciar, está dejando algunos frentes inestables que podrían caer sobre la laguna y generar oleajes de gran altura, asimismo las morrenas laterales tienen gran dinámica superficial, con derrumbes y asentamientos continuos sobre laderas con fuerte pendiente. Estos procesos pueden acelerarse frente a un sismo de gran magnitud, desplazando material hacia la laguna que subiría su espejo de agua en forma rápida; esta condición también eleva el nivel de peligrosidad de la laguna ante un desborde que podría llegar a afectar en forma considerable a la ciudad de Huaraz, (ver figura N° 07).

Figura N° 07: Recorrido de un posible aluvión a lo largo de la quebrada Quilcayhuanca

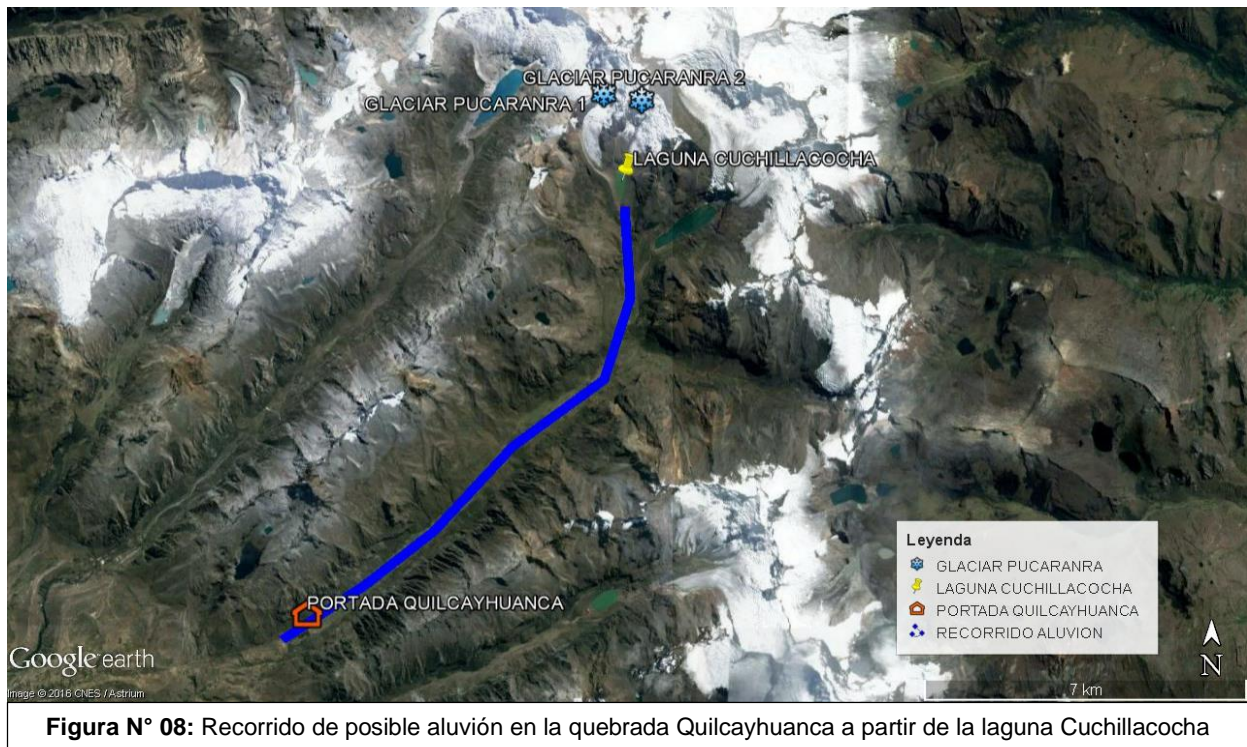
Las características morfológicas de la laguna y las condiciones de inestabilidad de las morrenas laterales, aumenta el nivel de peligro de esta laguna. La ocurrencia de una avalancha de gran magnitud, podría generar oleajes, que sobrepasen el dique de seguridad; también la fuerte pendiente existente aguas abajo del ducto de drenaje, mejora las condiciones de ocurrencia de un aluvión sobre la quebrada Quilcayhuanca, llegando hasta la ciudad de Huaraz, (ver figura N° 08).

Figura N° 08: Recorrido de posible aluvión en la quebrada Quilcayhuanca a partir de la laguna Cuchillacocha
